Il Giornale del RESTAURO e della Tutela

L'hammam dei sultani

All'Alhambra si può visitare anche il bagno turco dei Nasridi

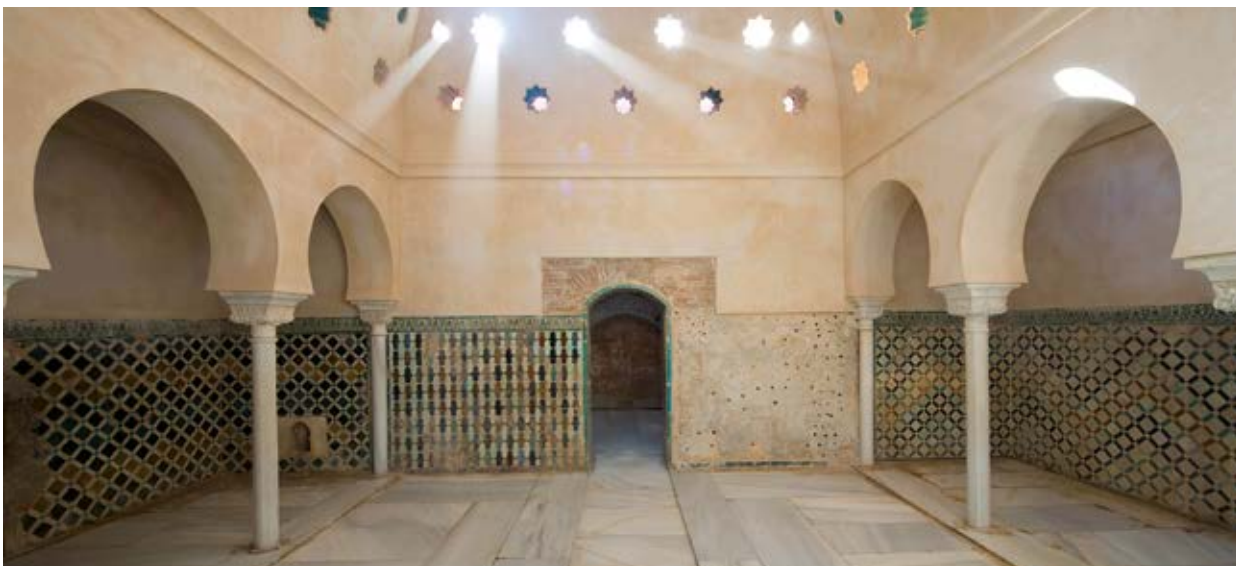
Veduta dopo il restauro del Baño Real del Palacio de Comares nel complesso dell'Alhambra a Granada

Granada (Spagna). Il Baño Real del Palacio de Comares, l'unico hammam (bagno turco) integro dell'epoca nasride che si conserva in Occidente, è stato oggetto di un restauro da 1,1 milioni di euro che ha interessato il tetto e i rivestimenti degli interni. L'intervento ha svelato le tecniche costruttive adottate per realizzare i soffitti a volta, i rivestimenti e i dettagli decorativi dell'hammam fatto costruire dal sultano **Ismail I** (1314-1325) e dal suo successore **Yusuf I** (1333-1354). Sono state scoperte inoltre chiare tracce dell'esistenza di porte che isolavano le diverse stanze e che saranno oggetto di studio. «L'Alhambra continua a sorprenderci offrendo nuove chiavi per comprendere meglio la sua storia», ha affermato durante la presentazione il direttore del Patronato de la Alhambra y Generalife Reynaldo Fernández Manzano, accompagnato dal direttore del progetto Pedro Salmerón. A causare problemi di conservazione erano soprattutto le infiltrazioni d'acqua piovana. «Abbiamo messo in pratica un metodo naturale di equilibrio microclimatico, recuperando la ventilazione naturale dello spazio attraverso i piccoli lucernari», ha spiegato l'architetto Salmerón, che ha diretto un'équipe di oltre venti tecnici andalusi. L'architetto ha chiarito che i lavori hanno previsto l'eliminazione di malte inadeguate e la posa di un nuovo insieme di grondaie e canali di scolo per il tetto e di un sistema d'illuminazione ambientale esterno, secondo criteri di sostenibilità energetica e basso tasso d'inquinamento. A completare il lavoro è un minuzioso processo di documentazione che comprende l'analisi dei materiali utilizzati nelle epoche precedenti e un esaustivo studio cromatico che tiene conto dei cambiamenti di luce durante il giorno. Tutti i dati raccolti saran-

(bayt al-barid), il tepidarium (bayt al-wastani) e il caldarium (bayt al-sajun). Il tetto aveva già subito parecchi interventi a causa delle ripetute infiltrazioni: «Ora sono stati eliminati gli elementi aggiunti nei restauri precedenti e sostituiti i supporti metallici che sorreggono i vetri dei lucernari», ha concluso il direttore del complesso più visitato di Spagna (oltre 2,6 milioni nel 2016). □ **Roberta Bosco**

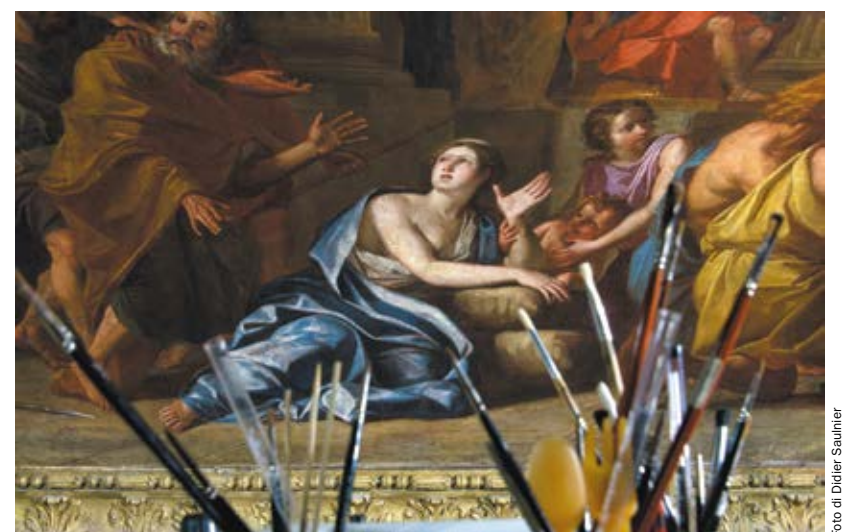
Particolare del soffitto di Noël Coypel nella Salle des Gardes de la Reine nella Reggia di Versailles

Versailles (Francia). Il recupero del Grand Appartement de la Reine della Reggia di Versailles, chiuso alle visite dal gennaio 2016, ha superato una delle fasi più impegnative. Si è infatti concluso il restauro del soffitto della **Salle des Gardes** rivestito di tele di **Noël Coypel**. Allievo di Simon Vouet, Noël fu il primo di una dinastia attiva a Versailles (il figlio Antoine realizzò il soffitto della cappella barocca). Al centro del soffitto della Salle des Gardes campeggia un grande dipinto ottagonale dedicato alla gloria di Giove, il padre degli dèi, raffigurato con le allegorie della Giustizia, della Pietà e dell'Empietà. La tela fu posata nel 1679-80 e la decorazione della sala venne completata sulle curvature da altri dipinti con grandi figure della storia. Per ridare leggibilità alle opere di Coypel un team di 17 restauratori ha lavorato a rotazione per quasi due anni sotto la direzione di Béatrice Sarrazin, conservatrice del dipartimento di pittura e grafica della Reggia.

I 600mila euro del costo del restauro sono stati interamente finanziati da mecenati privati. «Era il soffitto nello stato di conservazione peggiore di tutta la Reggia», ha spiegato Béatrice Sarrazin. I dipinti di Coypel si trovavano in uno stato catastrofico anche a causa della loro storia movimentata». Già nel 1814-15 il soffitto subì un pe-

sante restauro ad opera del pittore **Paulin Guérin** che fece diversi ritocchi all'opera originale secondo il gusto dell'epoca; ma il peggio avvenne nel 1943 durante la guerra quando, mentre i tedeschi bombardavano la periferia di Parigi, la parte centrale si staccò per effetto delle vibrazioni e rovinò a terra. Lo strato pittorico dell'intero dipinto fu allora staccato e posto su un nuovo supporto, «un intervento drastico, che provocò la perdita di molta materia originale», ha spiegato la Sarrazin. Fino a due anni fa l'opera, e in particolare la parte centrale, era «ricoperta di brutte ridipinture, aggiunte in un nuovo restauro degli anni Cinquanta, ormai ossidate e con diversi distacchi. In alcuni punti erano stati fatti rattoppi in carta giapponese». Il nuovo restauro ha cancellato gli antiestetici interventi del dopoguerra mentre i ritocchi del XIX secolo, essendo stati «fatti con coscienza», ha spiegato la conservatrice, sono stati mantenuti quando era impossibile risalire alla materia originale. La mano di Coypel è stata ritrovata in certi punti, ma pensare che ciò accadesse sulla totalità della superficie era un'utopia. Il risultato finale è spettacolare: sono ricomparsi dei dettagli e delle belle sfumature di colori, è emersa anche la figura di un bimbo nella parte centrale».
